Стилістично-естетична трансформація історичної забудови Києва внаслідок руйнувань під час Другої світової війни

Кирило Третяк

Stylistic and aesthetic transformation of the historical buildings of Kyiv caused by the destruction during the Second World War

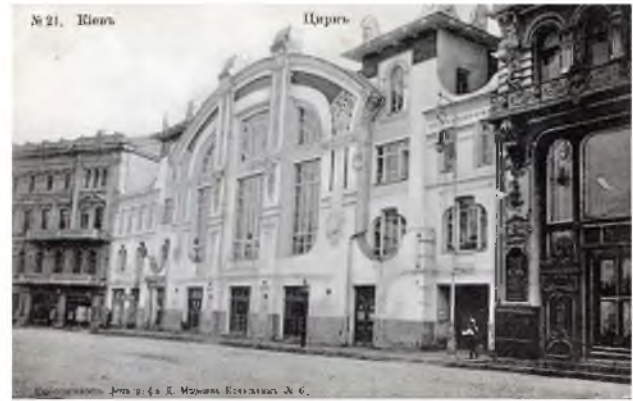
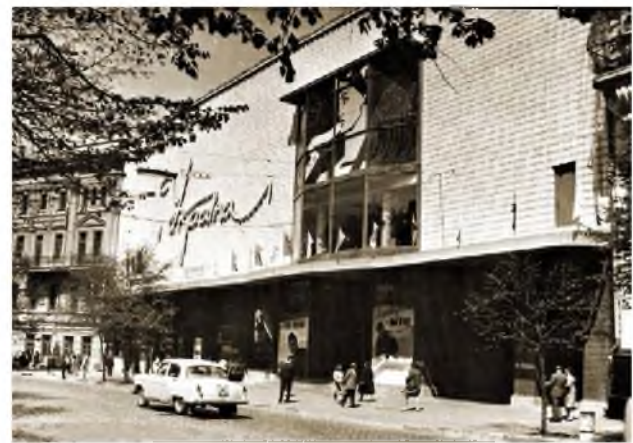
Рис. 1.1 Цирк Крутікова на вул. Миколаївській (сучасна Архітектора Городецького) на початку XX ст.

Рис. 1.2 Кінотеатр «Україна» на місці цирку у 1960-х р.

Якщо питання естетики післявоєнної забудови Хрещатика залишається відкритим, суб'єктивним і дискусійним, то набагато одіозніше можна проаналізувати трансформацію забудови інших сусідніх вулиць, які не так кардинально було переплановано. Так на вул. Архітектора Городецького, 5/7 (колишня Миколаївська і Карла Маркса) у 1941 р. було знищено споруду цирку (1903, арх. Е. Брадтман), яка була визначальною і першою пам'яткою модерну в Києві. Будівля відрізнялась своїми монументальними формами, доскопально проробленими елементами композиції та декору фасаду. У 1964 р. на її місці було зведено споруду кінотеатру «Україна» (арх. Л. Добровольський та А. Косенко), яка одержала типові для доби «боротьби з архітектурними надмірностями» форми. Нова споруда явно не могла конкурувати зі своєю попередницею багатством декору і вигадливістю архітектури (рис. 1.1 і 1.2). Подібним

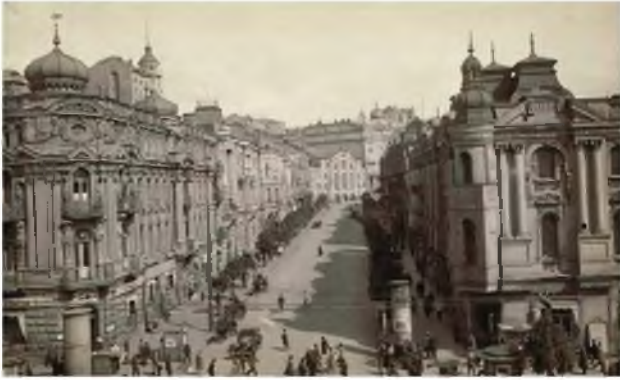
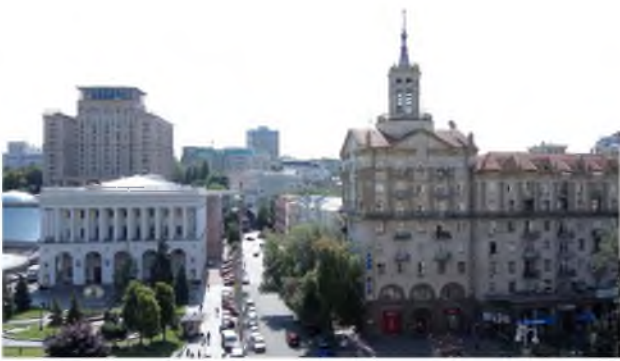
Рис. 2.1 Вулиця Карла Маркса (Архітектора Городецького) з боку Хрещатика у 1930-х р.

Рис. 2.2 Вул. Архітектора Городецького з боку Хрещатика у 2010-х р.

Відбудова обох вулиць Інститутської та Архітектора Городецького супроводжувалась їх частковим переплануванням. Початки обох вулиць було вирішено звільнити від цільної забудови кінця XIX ст. на користь створення великого майдану (тепер Майдан Незалежності). У рамках цієї реконструкції було розібрано стіни споруди, які ще можна було відбудувати, або які були взагалі нешкоджені. Так було розібрано залишки однієї з найкрасивіших споруд по Архітектора Городецького — будинку страхового товариства «Жизнь» («Життя»), який мав багатий декор у дусі історизму з елементами неоренесансу і необароко. На його місці у 1953-1958 р. було зведено будівлю концертної зали Київської консерваторії (арх. Л. Каток, Я. Красний). Порів-

нювати ці дві будівлі вкрай важко, оскільки вони виконували різні функції і грали різні містобудівні ролі. Будинок «Жизні» був типовою вставкою у суцільній забудові а будинок концертного залу — грає роль однієї з домінант новоутвореного майдану. Останній було зведено у монументальних формах неокласицизму. То ж оцінювати естетичні зміни на цьому відтинку можливо лише у контексті порівняння зміни плану всієї площі і Хрещатика, а це питання досі є дискусійним. Однозначно можна констатувати лише факт того, що зруйнування будинку «Жизні» стало значною втратою для історичної забудови центральної частини Києва. Чи компенсувала цю втрату споруда концертного залу? На нашу думку — ні (рис. 2.1 і 2.2).

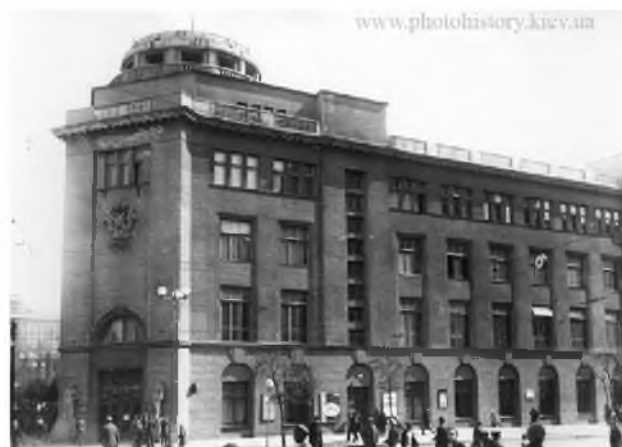
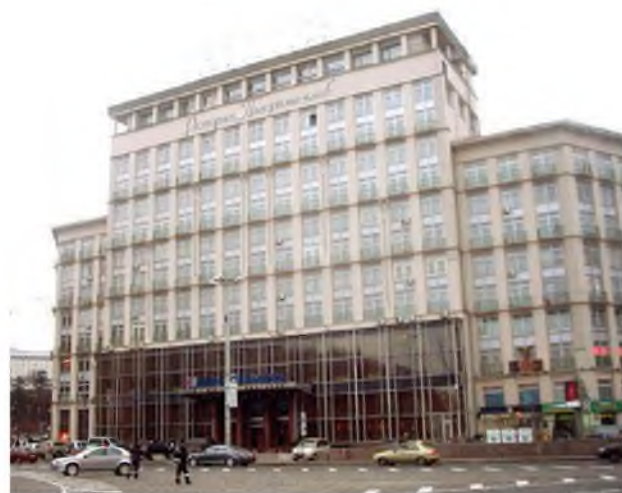
Рис. 2.3 Будинок оборони у 1930-х р.

Рис. 2.4 Готель Дніпро на місці Будинку оборони.

Михайла Грушевського (в районі Європейської площі). До 1943 р. тут стояло чотири споруди різних архітектурних стилів і епох. На розі з Хрещатиком стояв чотириповерховий Будинок оборони у формах ар-деко. Пастушним номером стояв двоповерховий будинок 1830-х р. колишньої Московсько-Києво-Воронезької залізниці у формах класицизму. Пастушним номером був досить великий колишній п'ятиповерховий прибутковий будинок Бонадурера (1870-ті — 1890-ті р.), який репрезентував традиційну кіївську неоренесансну архітектуру з відкритим муруванням фасадів з сіро-жовтої цегли. Четвертим був колишній прибутковий шестиповерховий будинок початку ХХ ст. монументальних формах віденського модерну з насиченим пластичним декором фасаду. Таке сусідство надавало цьому кварталу надзвичайного колориту, стилістичного різноманіття і можливості насолоджуватися історичним екскурсом у миттєві Києва. Після пожежі 1943 р. залишки цих споруд було вирішено знести. Натомість тут постало лише дві будівлі — готель «Дніпро» та споруда інститутів суспільних наук НАН України. Перша була зведена у 1956-1964 р. (архіт. В. Єлізаров, Я. Красний, П. Чмутіна, М. Кузнецов) у характерних формах доби боротьби з «архітектурними надмірностями». Друга споруда, яка має видовжений монотонний фасад вкритий керамічною плиткою, майже позбавлена декору (незважаючи на перший проєкт з досить пишним оздобленням). Так ця частина вулиці суттєво втратила у своїй архітектурній привабливості та різноманітті (рис. 2.3. і 2.4.).

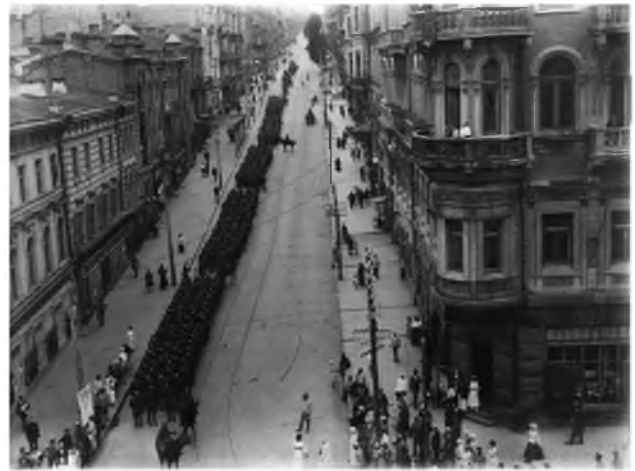
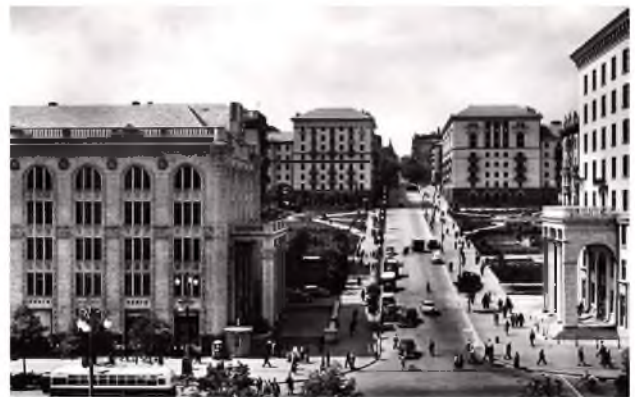
Рис. 3.1 Вул. Прорізна від Хрещатика у 1930-х р.

Рис. 3.2 Вул. Прорізна у 1960-х р.

частини вул. Прорізної. Наприкінці ХІХ — на початку ХХ ст. тут складалася щільна забудова з три- п'ятиповерхових прибуткових будинків та особняків. Тут можна було побачити майже всі зразки архітектури історизму, еkleктики та модерну того періоду. Серед забудови вулиці особливо відрізнялися такі унікальні будівлі як особняк Зайцева у мавританському стилі (1890, архіт. В. Ніколась), прибутковий будинок Музичного училища тощо. В результаті новосенної відбудови все це різноманіття було замінено фактично удвічі меншою кількістю

будинків, які являють собою досить однотипні у стилістичному плані приклади неobaroko. У ході реконструкції 1940-х — 1950-х забудова вулиці у кварталі між Пушкінською та Хрещатиком була відсунута вглиб від червоної лінії аби створити курдонери-сквери. Проте це не компенсувало архітектурних втраг довоєнної забудови. Замість двх десятків будинків у різних стилях, тепер ми маємо однотипні зразки нафосної і досить монотонної в архітектурному плані забудови, виконаної за шаблонами всієї новосної відбудови Києва (рис. 3.1 і 3.2). Подібним чином втрачено архітектурну індивідуальність частини вул. Пушкінської біля її перетину з Прорізною. Садиба №4 до руйнувань 1941 р. була забудована великим шестиповерховим будинком у стилі модерн (1900-ті р.) з відкритим муруванням фасаду. П'ятиповерховий будинок №6 (1900) мав витончений пластичний декор у дусі еkleктики з вежею, яка увітчувала центральну частину фасаду. На місці зруйнованих у 1941 р. будинків тепер стоять житлові і адміністративні (тепер Посольство Туркменістану в Україні) споруди шаблонної «сталінської» архітектури.

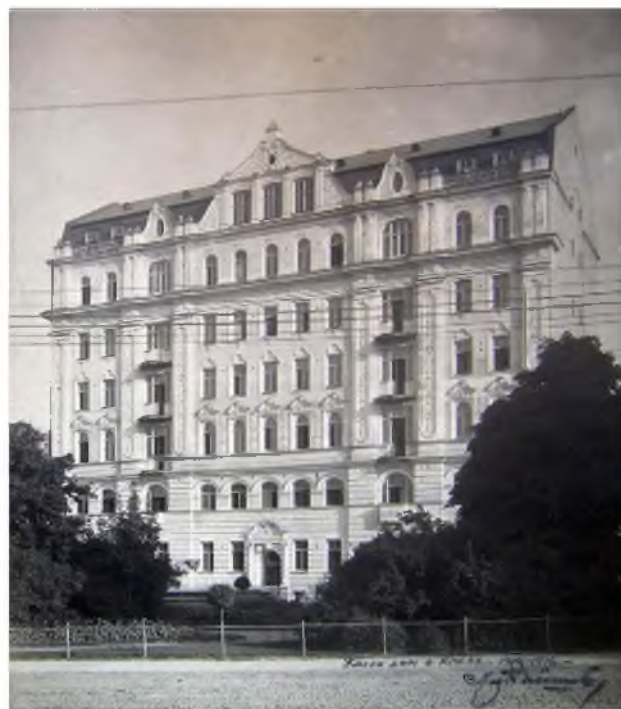
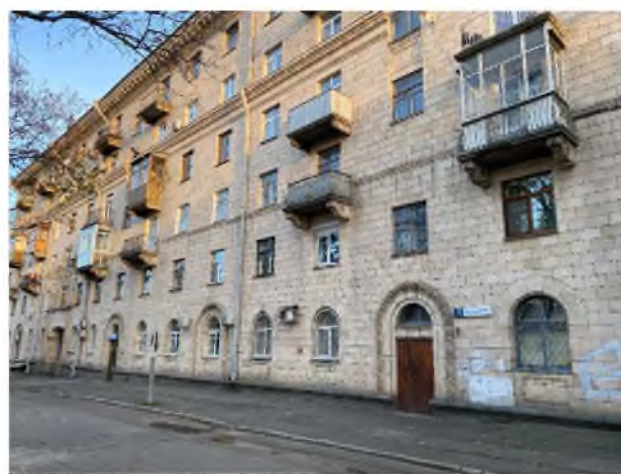
Рис. 4.1 Володимирська, 19 на початку ХХ ст.

Рис. 4.2 Володимирська, 19 сьогодні

Єдиний зразок використання українського неobaroko у житловому будівництві Києва у добільшовицький період. Фасад споруди був рясно декорований монументальним ліпленням, завершувався хвилястими фронтонами гарної прорисовки. Будівля вкрай вдало вписувалася і поєднувала своєю архітектурою барокові ансамблі Софійського і Михайлівського Золотоверхого соборів. Після завершення Другої світової війни залишки спаленого будинку використали для зведення нових житлових споруд, проте зберегти старий фасад не стали. Натомість з'явився досить типовий об'єм «сталінської» архітектури вкритий тради-

ційною плиткою з вкрай стриманим декором. Цілком зрозуміло, що нова будівля жодним чином не компенсує естетику втраченої пам'ятки (рис. 4.1. і 4.2.). Так само вражає деградація забудови паріжжя вул. Саксаганського та Великої Васильківської, 45. З кінця ХІХ ст. тут стояв чотириповерховий житловий будинок у формах традиційної київської цегляної архітектури з відкритим муруванням фасадів. Паріжна частина будівлі ефектно завершувалась вежею. Поруч з цією спорудою, по вул. Великій Васильківській, у 1930-х р. було зведено п'ятиповерховий житловий будинок у формах перехідних форм від ар-деко до неокласицизму. У 1943 р. обидві будівлі були зруйновані. На розчищеній від руїн ділянці у 1950 р. було зведено тимчасову будівлю цирку у типових формах «сталінського класицизму», але вже наприкінці 1950-х р. його було розібрано. Довгий час велика ділянка стояла пустою, а в 1966 р. вона була забудована типовою житловою спорудою з магазинами у 8-9 поверхів без ознак архітектурної естетики (рис. 5.1. і 5.2). Значно менша архітектурна естетика у п'ятиповерхового будинку по Кругому узвозу, 5-а, який було зведено у 1950-х р. на місці такого самого за розмірами будинку початку ХХ ст. Спалена у 1941 р. будівля мала цікавий декор фасаду у дусі еkleктики з елементами модерну, її наступниця радянської доби має дуже стриманий декор позбавлений пластики зруйнованої попередниці.

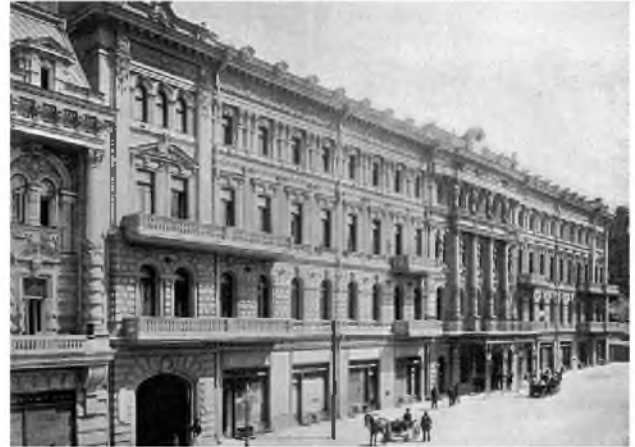
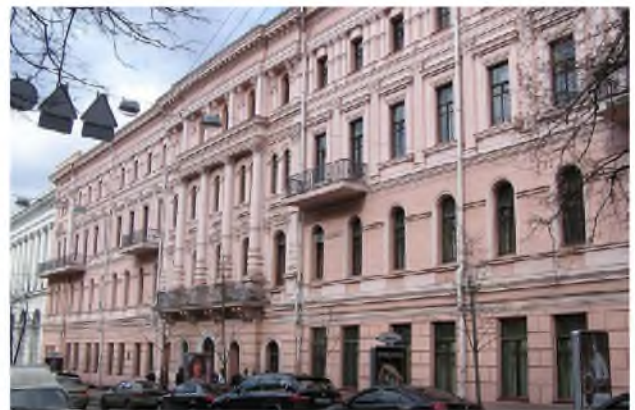
Рис. 6.1 Готель Континенталь на початку ХХ ст.

Рис. 6.2 Колишній готель Континенталь (тепер Музична академія).

У вересні 1941 р. майже вся воєна була охоплена вибухами і пожежами. В результаті цієї катастрофи було пошкоджено вогнем будинок готелю «Континенталь» (1895-1897, архіт. Г. Шлейфер та В. Городецький). В процесі відбудови вулиці тут було вирішено розмістити консерваторію (тепер Музична академія). В результаті будівельних робіт у 1951-1959 р. фасад будинку втратив дві третини свого пластичного декору. Було розібрано аттики і паранети над вінцевим карнизом, ліплений фриз, скульптури каріатид, руст другого поверху, замкові камені і маскарони над вікнами тощо (рис.

6.1. і 6.2.). Втрачено було й важливі декоративні елементи на будинку №9 по тій самій вулиці. Колишній будинок Гінзбурга (1900-1901, архіт. Г. Шлейфер, Е. Брадтман) справедливо вважався і вважається донині одним з найкрасивіших у місті. Під час пожежі 1941 р. було знищено три вежі складної конфігурації, які не стали відновлювати під час відбудови 1950 р. (рис. 7.1. і 7.2.). Не було відновлено й аттики з щипцями над мансардними вікнами будинку №11 (1895-1897, 1910, архіт. В. Городецький), які було повернуто сюди лише на початку ХХІ ст.

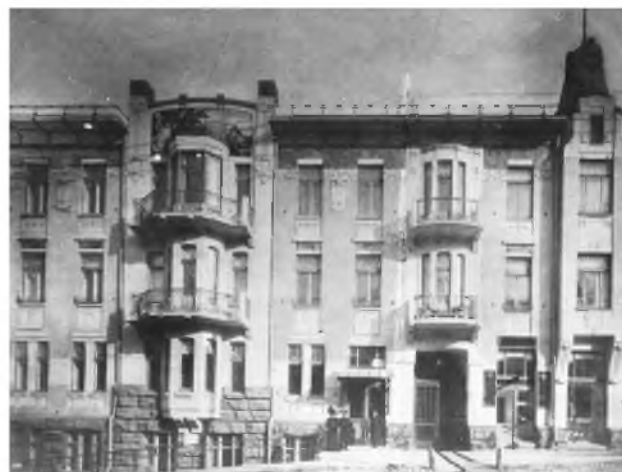
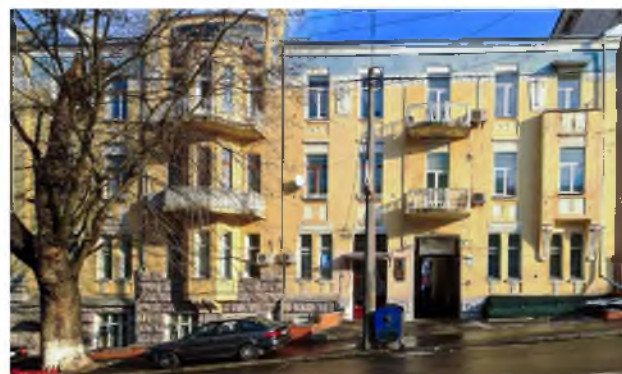
Рис. 8.1 Лютеранська, 15 у 1910-х р.

склалася доля і багатьох інших споруд Києва, які постраждали від вогню у 1941-1943 р. Наприклад, під час новоєвпної відбудови було втрачено важливі декоративні і конструктивні деталі на фасаді будинку №6-8 (1905, архіт. М. Клуґ) по вул. Лютеранській. Не було відновлено вежу над модерновим будинком №15 (1908, архіт. О. Вербицький) по тій самій вулиці (рис. 8.1. і 8.2.). На вул. Пушкінській під час ремонту будинку №7 (1928-1930, архіт. Д. Дяченко) у формах українського неobaroko було розібрано ключові елементи композиції фасаду — фронтони над вінцевим карнизом (рис. 9.1. і 9.2.). Сусідній будинок №5, який спорудили на

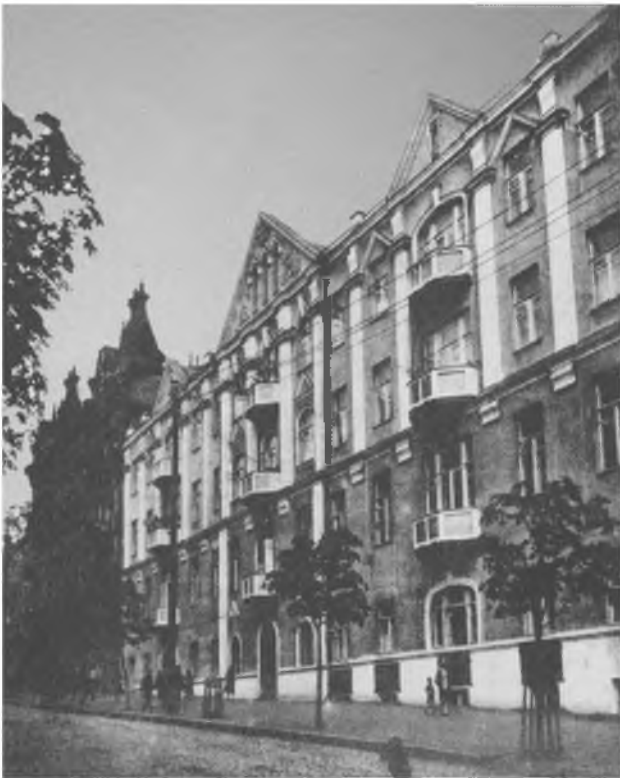
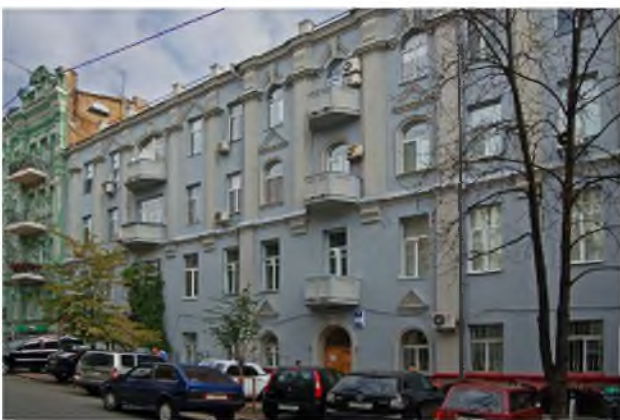
Рис. 9.1 Пушкінська, 7 у 1930-х р.

Рис. 9.2 Пушкінська, 7 у XXI ст.

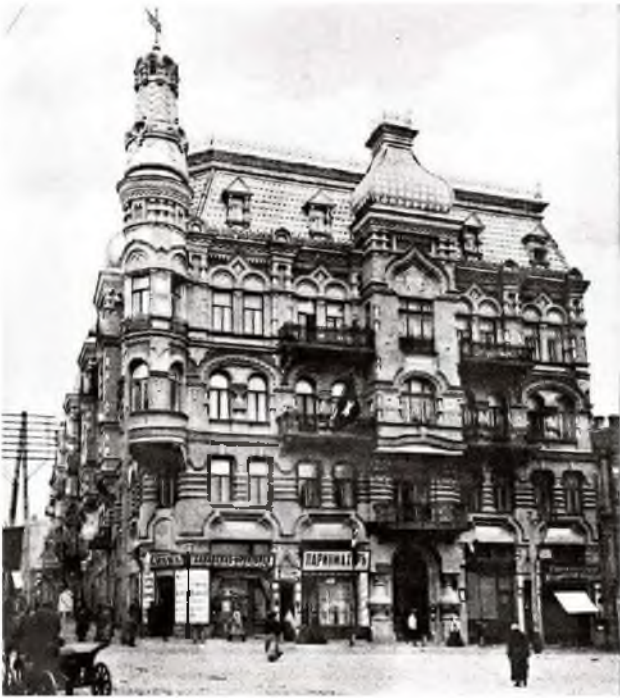
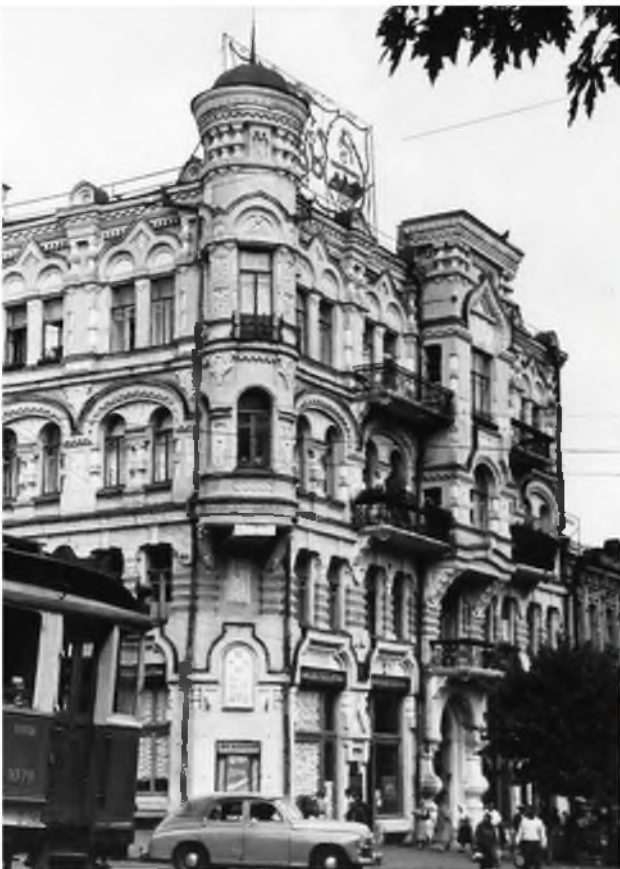
Рис. 10.1 Пушкінська, 45 на початку XX ст.

тив три вежі, скульптури каріатид, ліплення тощо. Не відновлено вежу над еркером будинку №12 (поч. XX ст.) на Пушкінській. Величезною втратою як для архітектури будинку на Пушкінській, 45 (1901, архіт. М. Артинов) так і для ансамблю всієї пл. Льва Толстого стало знищення у 1943 р. мансарди з вежами над еркерами. Їх не стали відновлювати під час ремонтних робіт у 1950-х р. (рис. 10.1. і 10.2.). Мансарда з вежами були таким самим суттєвим елементом архітектури будинку №28 по вул. Велика Васильківська (1898). Їх теж не стали відбудовувати після війни. Було спрощено вежу на будинку №46 (1912, архіт. Е. Брадтман) і розібрано вежі під час відбудови будинку №14 по тій самій вулиці. Не відновили втрачену вежу і в будинку №42 на Хрещатику (1894-1895, архіт. О. Кривошесв) (рис. 10.3. і 10.4.). Докорінно спрощено було архітектуру двох будинків під №68 по вул. Володимирській (1910-ті р.). Під час повосенної відбудови не було відновлено їх мансарду і шпиль. Важливим декоративним акцентом на фасаді будівлі №5 по бульвару Тараса Шевченка (1909-1910) був барельєф, який було знищено у ході післявоєнного ремонту споруди. Відмова від відновлення таких елементів декору і конструкцій пошкоджених будівель можна пояснити браком коштів і часу в умовах майже тотальної державної перухомості та економії. Не сприяв повному відновленню архітектури будинків кінця XIX — початку XX ст. також загальний нігілістичний підхід до архітектури «купецького» Києва з його «непотрібними і зайвими витребеньками» (Гіляров 1936, с. 13).

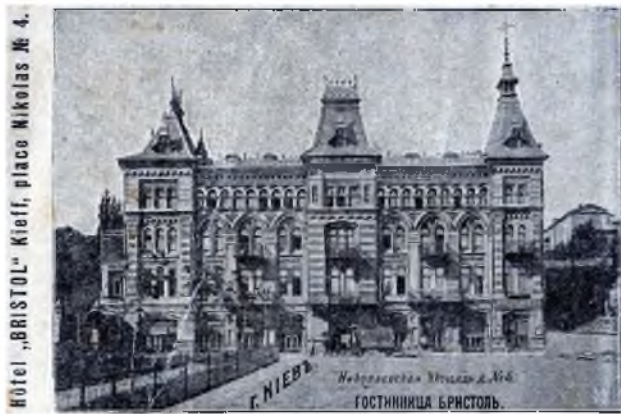
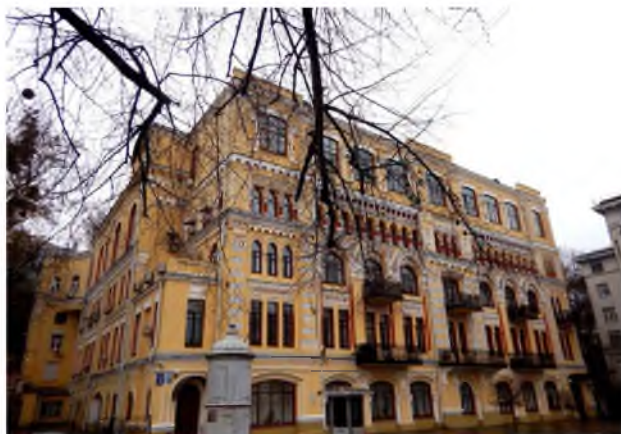
Рис. 11.1 Готель Бристоль на сучасній пл. Івана Франка на початку ХХ ст.

Рис. 11.2 Споруда колишнього готелю Бристоль у ХХ ст.

чевський та А. Краусс) була суттєво пошкоджена у вересні 1941 р. Пожежою було знищено три вежі, які слугували архітектурними акцентами всієї композиції будівлі. Під час відбудови споруди її було надбудовано одним поверхом, фасад якого вкрай стримано повторював декор нижніх поверхів. Проте вежі відтворювати не стали, що значно зменшило архітектурну виразність будівлі (рис. 11.1. і 11.2.). Подібним чином надбудували два житлових будинки по вул. Архітектора Городецького, 4 та 6 (1897 р.). триповерхові споруди в еkleктичному дусі з елементами неоренесансу, неороманського та псевдоросійського стилів завершувались декоративними вежками над вінцевим карнизом. У 1949-1950 р. їх надбудували одним поверхом кожен. При цьому надбудовані поверхи були оформлені зі збереженням декору старого фасаду але без веж. До того ж, аби приховати різницю у якості цегли старої частини будинків і надбудови, їх фасади було пофарбовано, що різко негативно позначилося на архітектурі споруд. Було надбудовано одним поверхом і спалений корпус лісотехнічного факультету (1925-1927, архіт. Д. Дяченко) колишнього сільськогосподарського інституту (тепер Національний університет біоресурсів і природокористування України). В результаті такої реконструкції у 1950 р. необароковий фронтон над центральною частиною було збільшено і піднято на повну висоту. В цілому таку реконструкцію можна вважати тактовною по відношенню до старого фасаду (рис. 12.1. і 12.2.). Так само тактовно було надбудовано спалений двоповерховий будинок по вул. Лютеранській, 13.

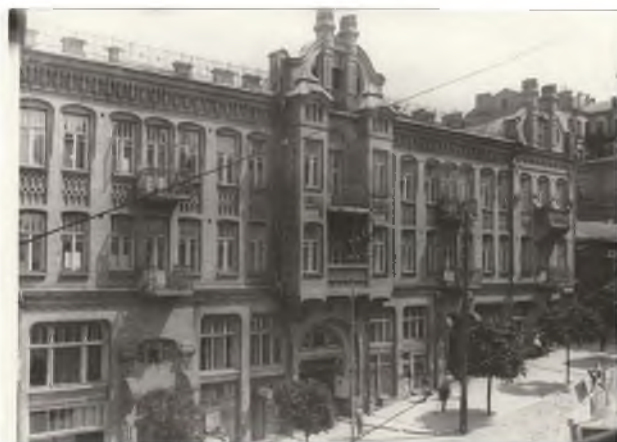
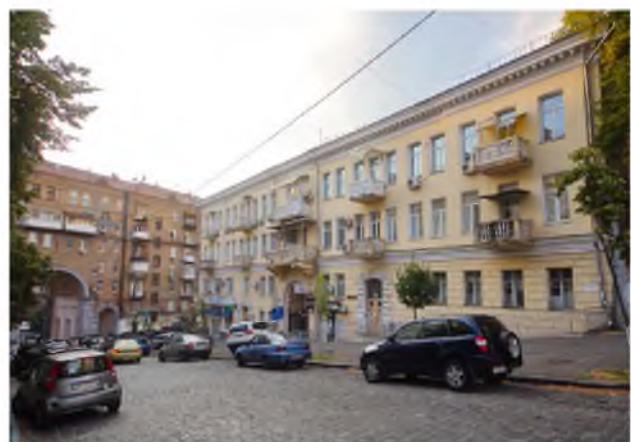
Рис. 13.1 Лютеранська, 3 у 1930-х р.

Рис. 13.2 Лютеранська, 3 у ХХІ ст.

зового або казарменного класицизму» першої половини ХІХ ст. Всі модернові елементи були розібрані, відкрите мурування було затицьковане. Як наслідок — архітектура споруди стала провінційною і невиразною. Про довоснну архітектуру споруди нагадують лише дворові фасади, які не зачіпила реконструкція (рис. 13.1. і 13.2.). Подібний висновок можна констатувати й щодо реконструкції будівлі при вокзального поптамту на пл. Вокзальній, 3. Чотириповерхова споруда у формах ар-деко з'явилася тут у 1935 р. (архіт. В. Онащенко) внаслідок реконструкції більш ранньої будівлі. Її фасади мали асиметричну композицію і були гарно декоровані скульптурами. У вересні 1941 р. будівлю спалили радянські підпільники а після Другої світової її відбудували надавши форм казенного неокласицизму з цілком пересічним оформленням. Цікавим прикладом реконструкції спаленого у 1943 р. будинку стала споруда по вул. Великій Васильківській, 8. Первісно фасад будинку було викопано у дусі ар-деко (1938, архіт. І. Шафран) але після відбудови 1950-х р. його композицію було дещо змінено у бік неокласицизму (ліквідовано аттиковий карниз, змінено

форми сандриків, додано балкони тощо).
